Steuerungen werden durch**Alarmierungsbereiche anderer Teilzentralen nicht angesteuert**

Nummer	Version	Datum	Seite
<u>183</u>	<u>1.0</u>	<u>31.05.2024</u>	<u>Seite 1 von 5</u>

Welche Produkte sind betroffen?

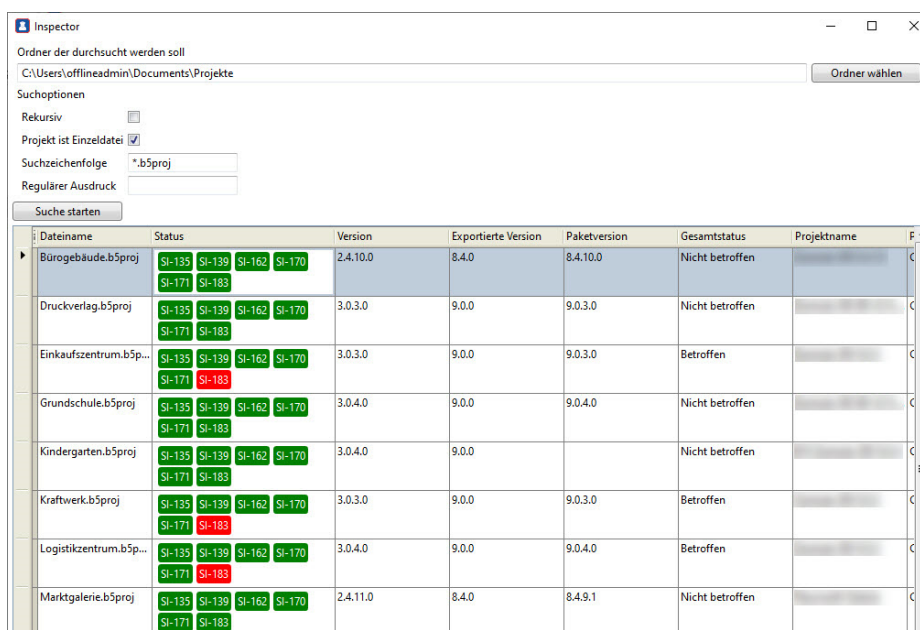
The screenshot shows the 'Inspector' application window. At the top, there's a search bar with the path 'C:\Users\offlineadmin\Documents\Projekte' and a button 'Ordner wählen'. Below the search bar are options for 'Suchoptionen': 'Rekursiv' (unchecked), 'Projekt ist Einzeldatei' (checked), and 'Suchzeichenfolge' set to '*.b5proj'. There's also a 'Regulärer Ausdruck' field and a 'Suche starten' button.

Dateiname	Status	Version	Exportierte Version	Paketversion	Gesamtstatus	Projektname
Bürogebäude.b5proj	SI-135 SI-139 SI-162 SI-170 SI-171 SI-183	2.4.10.0	8.4.0	8.4.10.0	Nicht betroffen	
Druckverlag.b5proj	SI-135 SI-139 SI-162 SI-170 SI-171 SI-183	3.0.3.0	9.0.0	9.0.3.0	Nicht betroffen	
Einkaufszentrum.b5p...	SI-135 SI-139 SI-162 SI-170 SI-171 SI-183	3.0.3.0	9.0.0	9.0.3.0	Betroffen	
Grundschule.b5proj	SI-135 SI-139 SI-162 SI-170 SI-171 SI-183	3.0.4.0	9.0.0	9.0.4.0	Nicht betroffen	
Kindergarten.b5proj	SI-135 SI-139 SI-162 SI-170 SI-171 SI-183	3.0.4.0	9.0.0		Nicht betroffen	
Kraftwerk.b5proj	SI-135 SI-139 SI-162 SI-170 SI-171 SI-183	3.0.3.0	9.0.0	9.0.3.0	Betroffen	
Logistikzentrum.b5p...	SI-135 SI-139 SI-162 SI-170 SI-171 SI-183	3.0.4.0	9.0.0	9.0.4.0	Betroffen	
Marktgalerie.b5proj	SI-135 SI-139 SI-162 SI-170 SI-171 SI-183	2.4.11.0	8.4.0	8.4.9.1	Nicht betroffen

1. Starten Sie die Anwendung "Integral Inspector" im Integral Application Center über den Menüpunkt "Werkzeuge".
2. Wählen Sie den Ordner aus, in dem sich die zu überprüfenden b5proj-Dateien befinden.
3. Klicken Sie auf die Schaltfläche "Suchen", um die Analyse der Projektdateien zu starten.
4. Nach Abschluss der Analyse werden alle überprüften Projekte in einer Liste angezeigt. Bei gefundenen Problemen wird in der Spalte "Status" eine Nummer angezeigt. Durch Anklicken dieser Nummer können Sie die dazugehörigen Serviceinformation aufrufen.

Die Bedeutung der verschiedenen Farben in der Statusspalte können Sie in der Hilfe nachschlagen. Diese öffnen Sie im Integral Application Center entweder über die Schaltfläche "Hilfe" oder durch Drücken der Taste F1.
